Fahrzeugdaten

Marke	Lancia
Modell	Fulvia
Modellbezeichnung	Fulvia 1.3 S
Baureihe	Serie II
Baujahr	1972
Erstzulassung	17.06.1972
Tachostand (abgelesen)	73.811 km
Karosserieform	Coupé
Karosseriedetail	Coupé
Türen	2
Lackfarbe	Blau
Antrieb	Front
Kraftstoff	Benzin

Begutachtung Berlin, 09.06.2021

2 Resümee der Fahrzeugbegutachtung

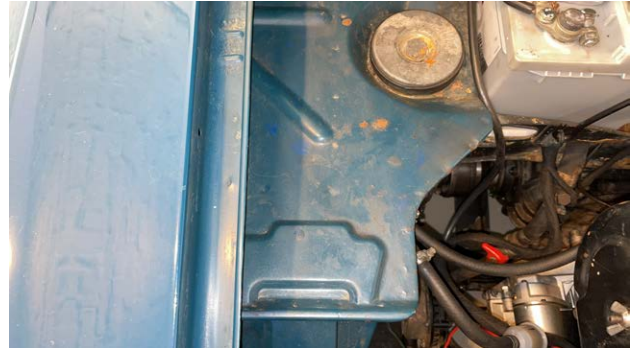
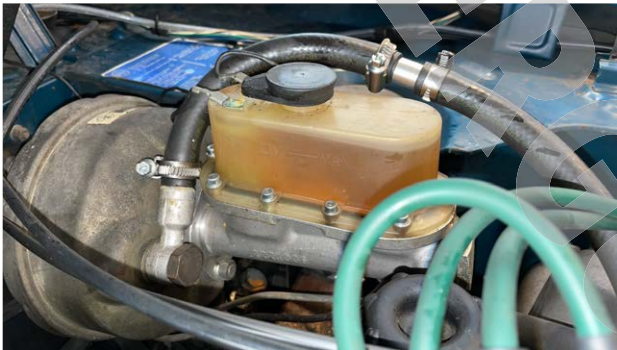
Dokumentation Fahrzeugprüfung: Motorraum

Gibt es Korrosionsstellen an Karosseriebauteilen im Motorraum?	Ja

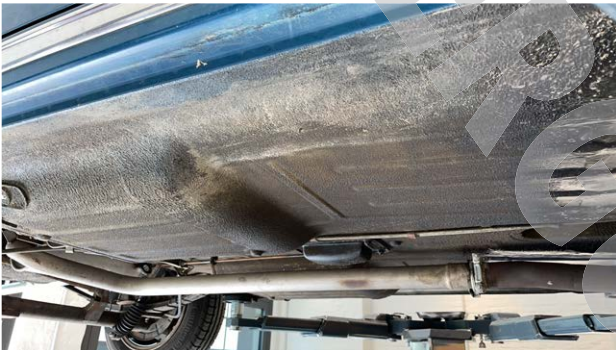
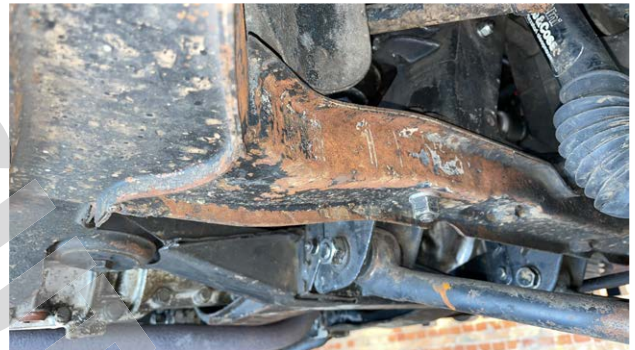
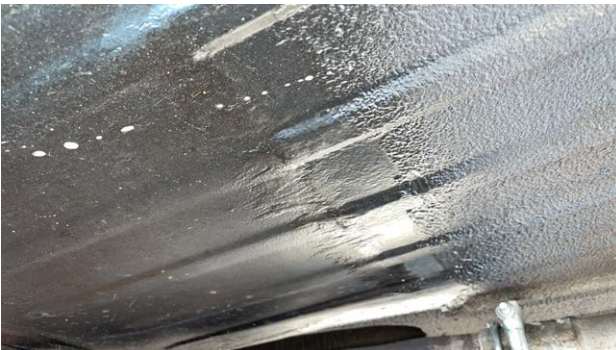
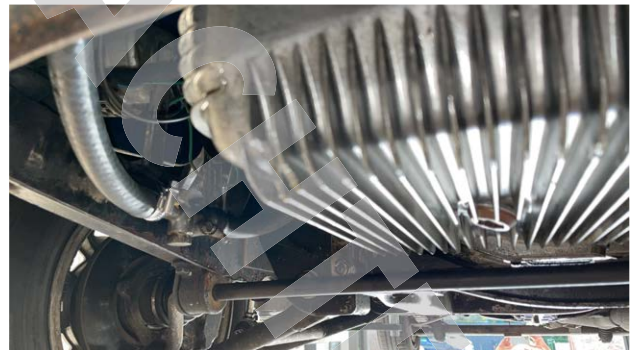
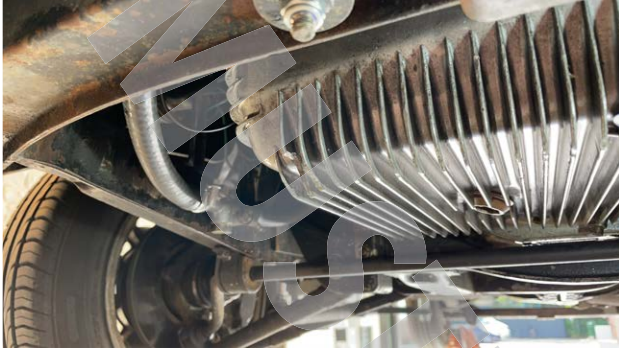
Dokumentation Fahrzeugprüfung: Unterboden

Ist die Abgasanlage augenscheinlich/akkustisch dicht?	Ja	
Ist Korrosion am Unterboden/Rahmen erkennbar?	Oberflächenkorrosion

Sind Deformationen erkennbar?	Nein	
Sind Reparaturarbeiten, wie z. B. geschweißte Stellen am Unterboden erkennbar?	Ja

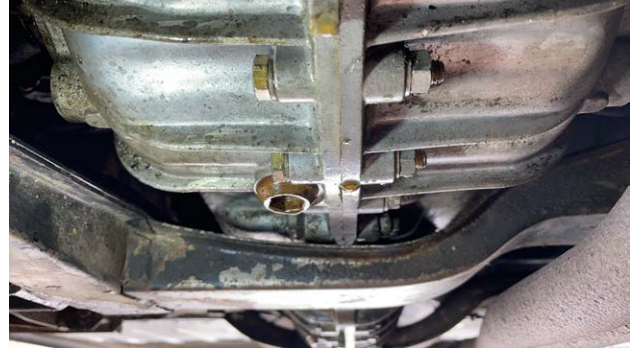
Dokumentation Fahrzeugprüfung: Getriebe

Gibt es Undichtigkeiten am Getriebe?

Tropfen

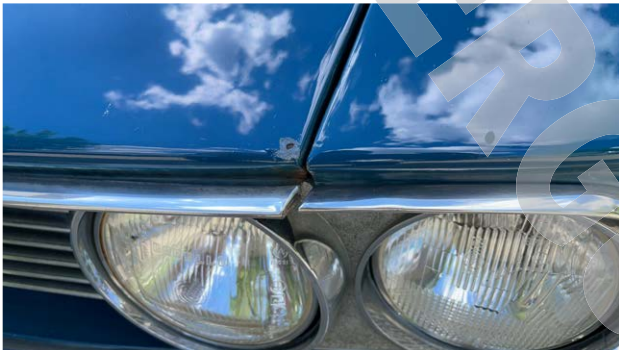
Schadendokumentation: Motorhaube

K1	Motorhaube, Korrosion (oberflächlich)	
K2	Kotflügel Vorne - Links, Korrosion (oberflächlich)	
K3	Heckklappe, Korrosion (oberflächlich)	
K4	Tür Vorne - Links, Korrosion (durchgerostet)	
K5	Tür Vorne - Rechts, Korrosion (durchgerostet)

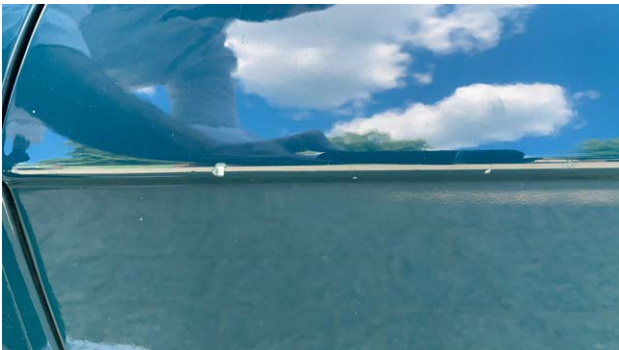
Schadendokumentation: Tür Vorne - Links

L1	Tür Vorne - Links	
L2	Seitenwand - Hinten - Links	
L3	Seitenwand - Hinten - Rechts	
L4	Kotflügel Vorne - Rechts	
L5	Kotflügel Vorne - Rechts
