Fahrzeugdaten

Marke	Lancia
Modell	Fulvia
Modellbezeichnung	Fulvia 1.3 S
Baureihe	Serie II
Baujahr	1972
Erstzulassung	17.06.1972
Tachostand (abgelesen)	73.811 km
Karosserieform	Coupé
Karosseriedetail	Coupé
Türen	2
Lackfarbe	Blau
Antrieb	Front
Kraftstoff	Benzin

Begutachtung Berlin, 09.06.2021

2 Resümee der Fahrzeugbegutachtung

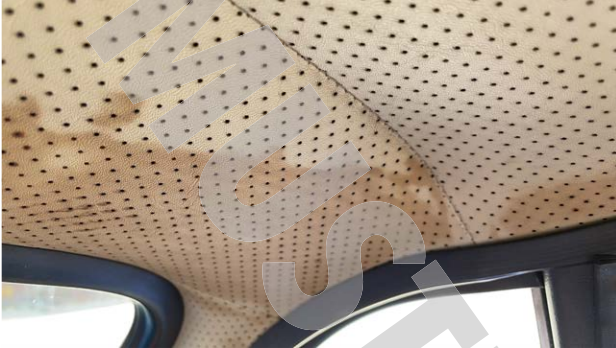
Dokumentation Fahrzeugprüfung: Innenraum

In welchem Zustand sind Sonnenblenden/Rollos/Vorhänge?	gut	
Funktionieren die Sicherheitsgurte korrekt?	Ja	
Gibt es Korrosionsstellen an Karosseriebauteilen im Innenraum?	nicht einsehbar	
Funktioniert der Verstellmechanismus der Sitze einwandfrei?	Ja	
In welchem Zustand ist der Dachhimmel?	teilweise beschädigt

Funktioniert das Schiebe-/Faltdach?	nicht vorhanden	
Gibt es Anzeichen für Undichtigkeiten (Insbes. Dachflächen)?	Ja	
In welchem Zustand ist der Fußraum (inkl. evtl. vorhandener Fußmatten)?	gut	
In welchem Zustand sind die Tür-/Seitenverkleidungen und Ablagen?	teilweise beschädigt
